連江縣避難收容所耐震評估

報告人：陳明仁

洪志評 助理教授
土木、結構技師

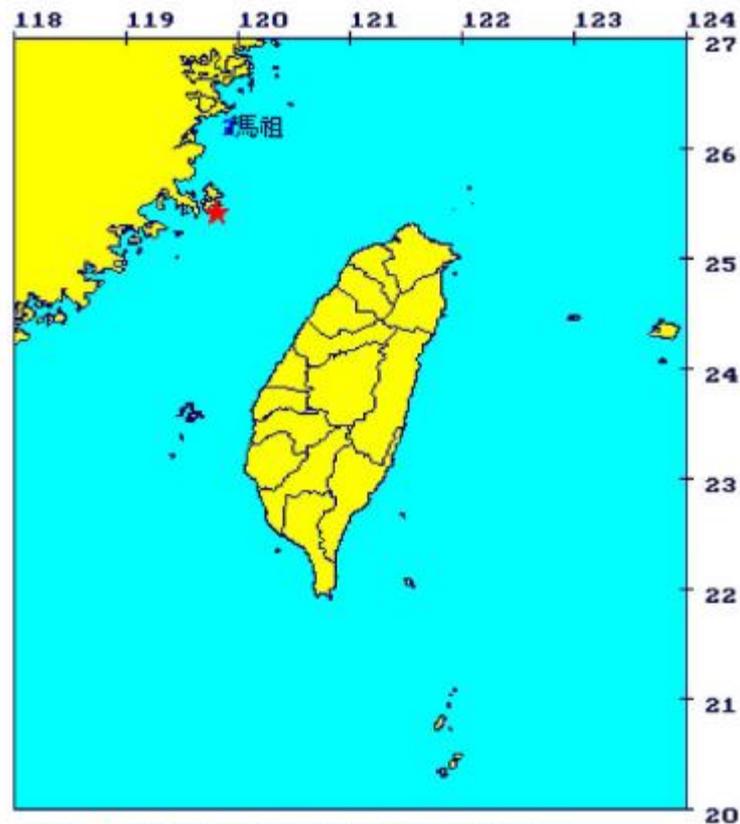
- 日期：2009年3月23日
- 時間：上午10時8分35秒
- 震央：馬祖南方86.6公里
大陸平潭島
- 規模：芮氏規模4.4
- 震度：二級

圖說：★表震央位置，阿拉伯數字表示該測站震度

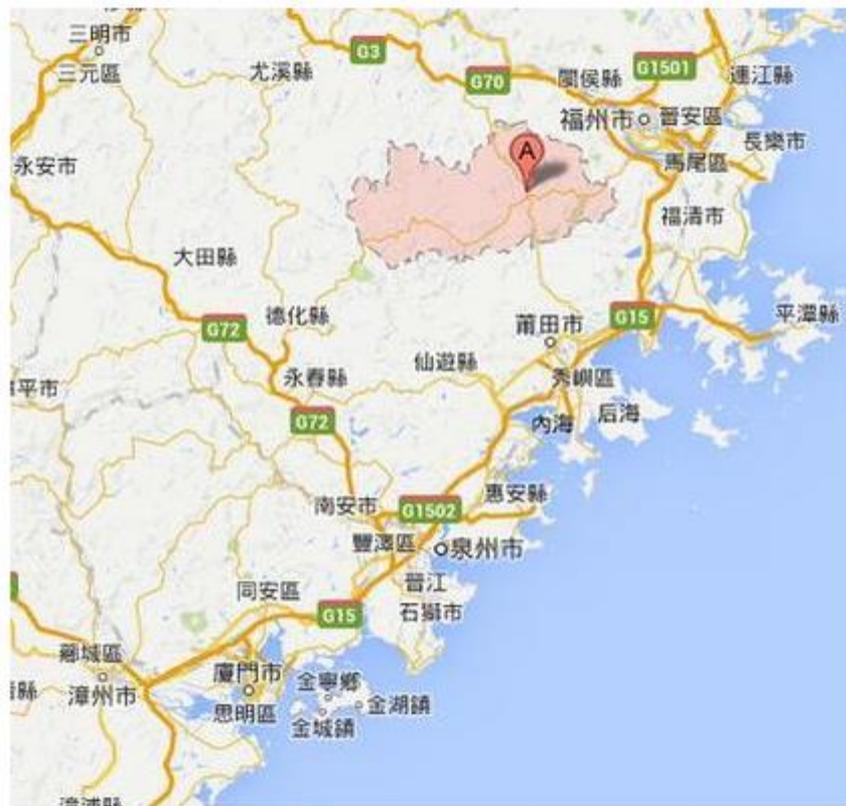
- 日期：2013年10月30日
- 時間：上午1時50分
- 震央：福建省永泰縣
- 規模：芮氏規模4.5
- 震度：二級

地震發生在圖中A點的永泰縣邊界·翻攝

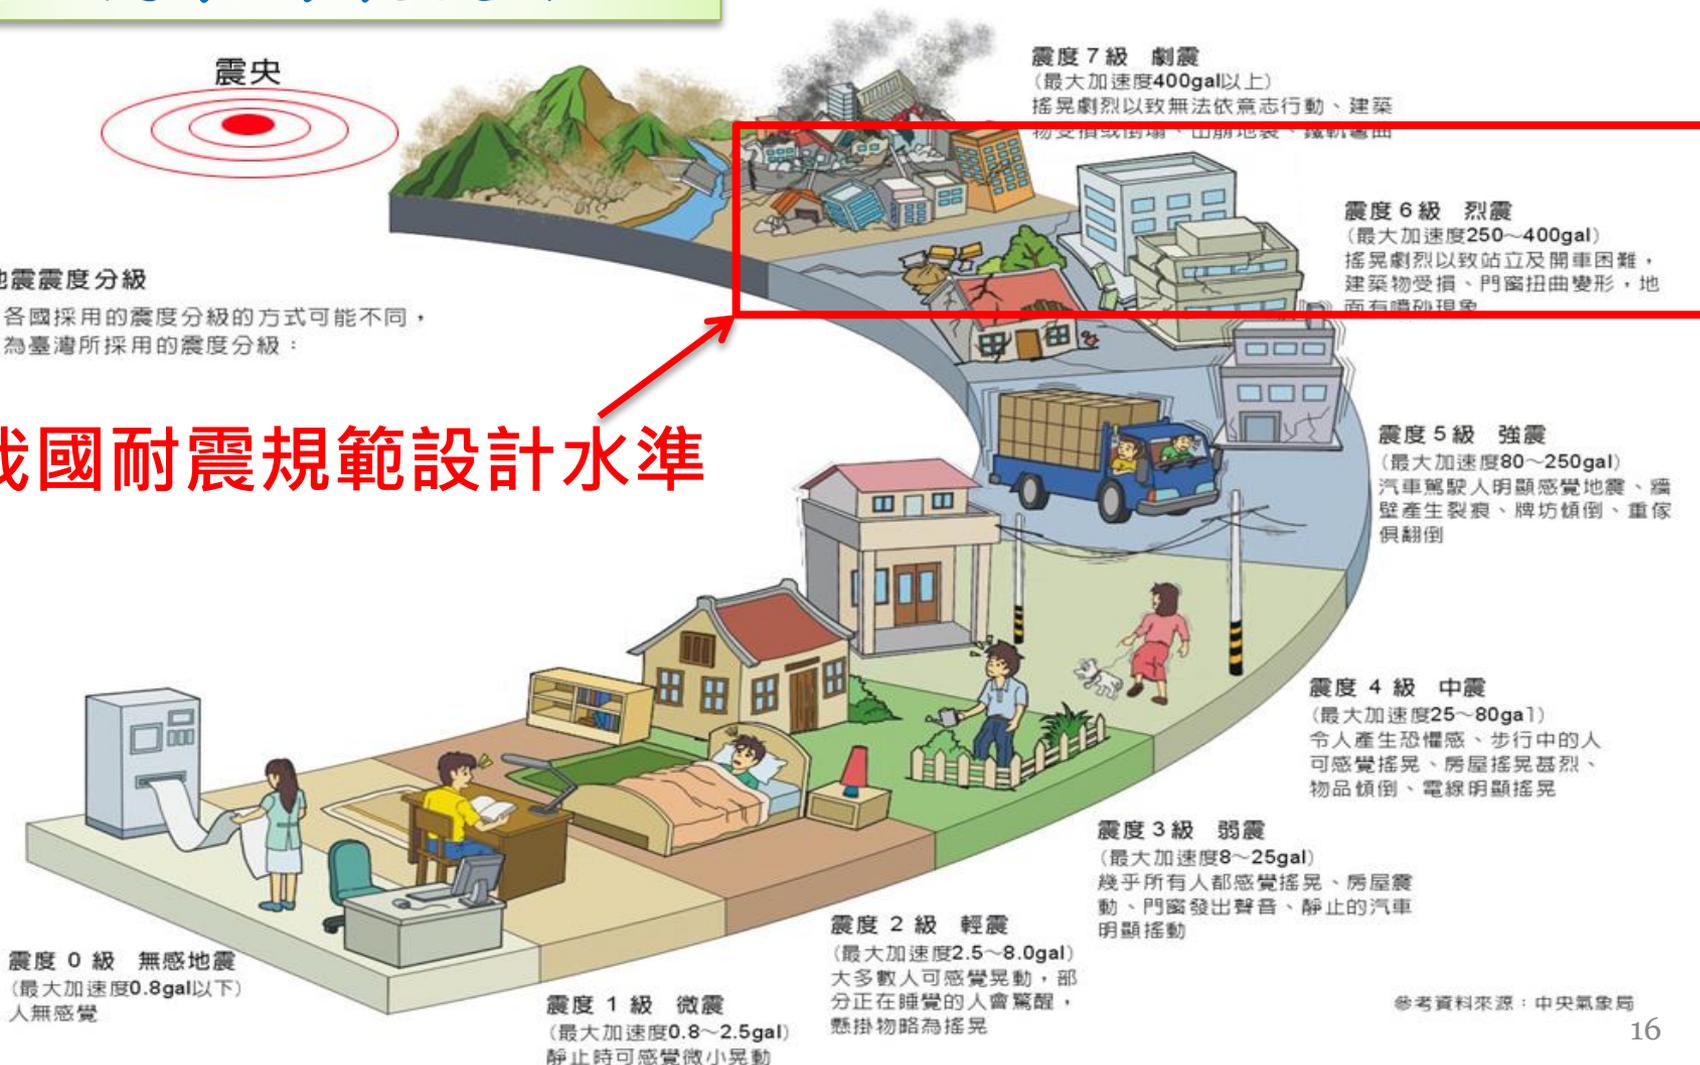
我國耐震規範設計水準

■ 地震震度分級

各國採用的震度分級的方式可能不同，
本頁為臺灣所採用的震度分級：

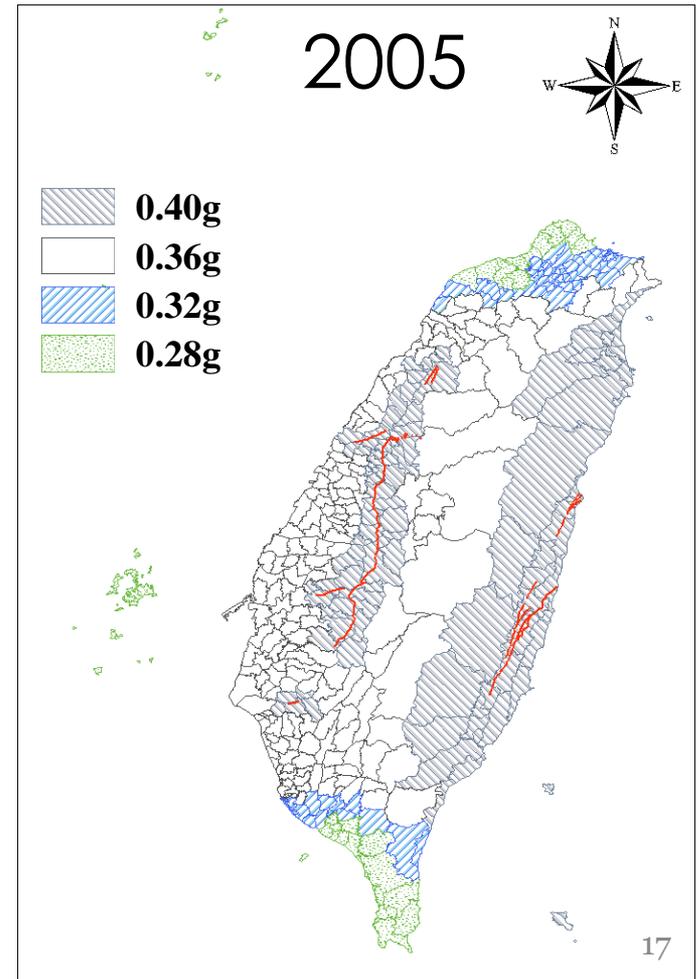
目前建築物耐震設計規範規定

- 一般建築依照建築物耐震設計規範規定，要達到「小震不壞、中震可修、**大震不倒**」的要求
- 依據94年公告之耐震規範，防止倒塌的設計震度(大震)如右圖，在此震度下，建築物可產生嚴重破壞，但不可倒塌
